70 39 19 Removing and installing cover for lock carrier - as of MY 2003

70 69 19 Removing and installing D-pillar trim - as of MY 2003

70 85 19 Removing and installing rear roof lining - as of MY 2003

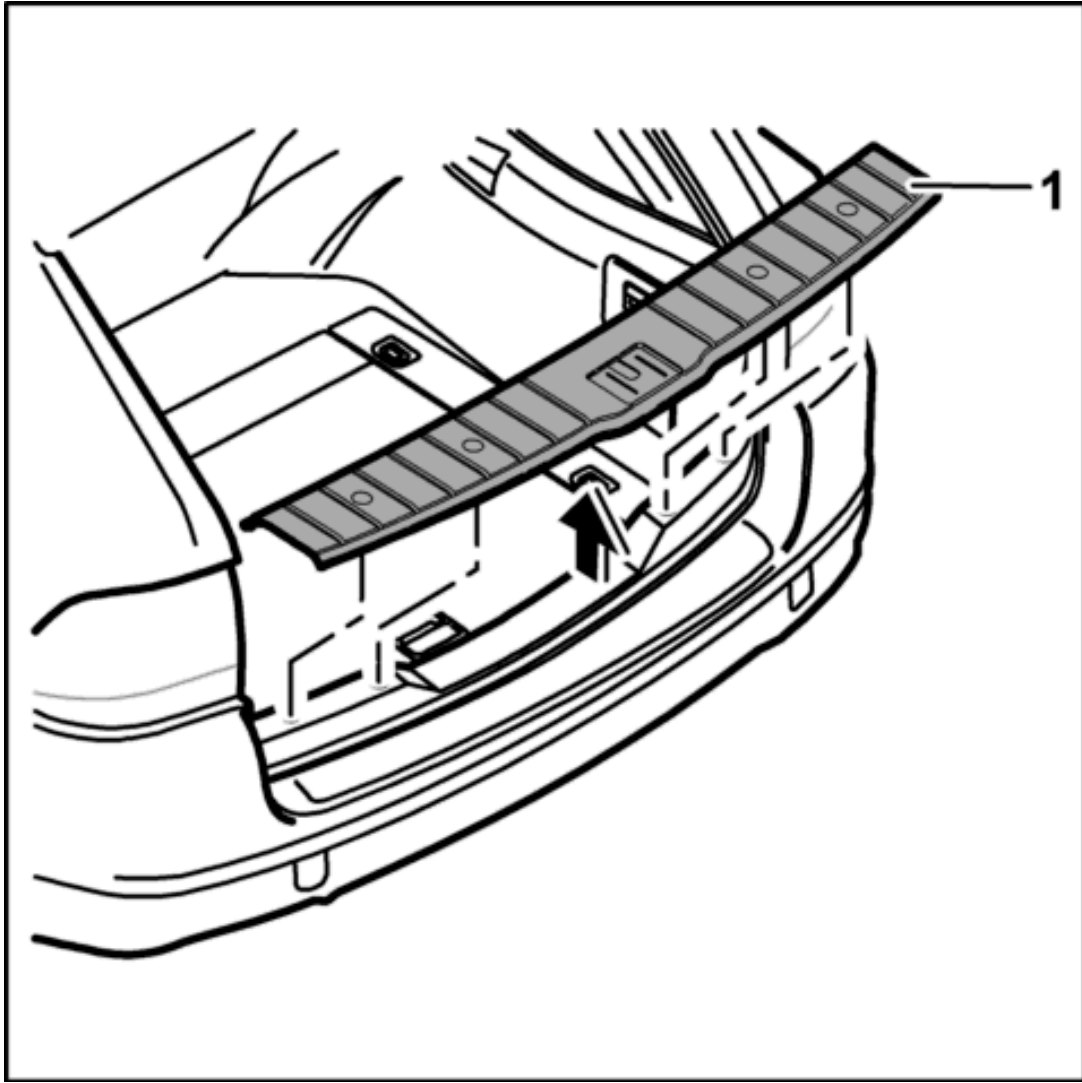
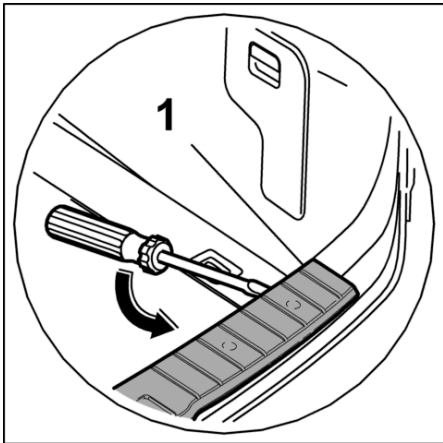
Installation Location:

1. Unclip cover for lock carrier -1- at the attachment points.

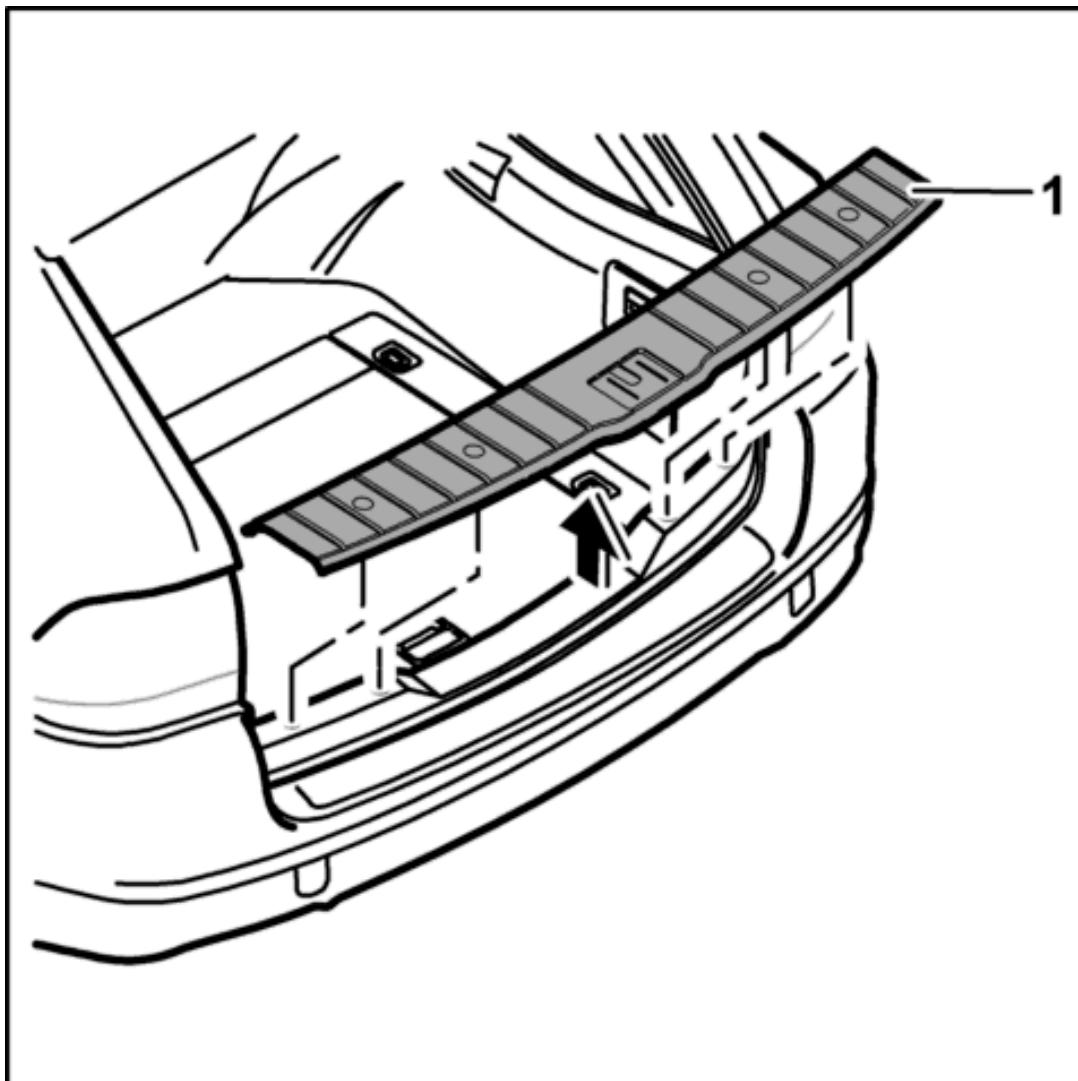
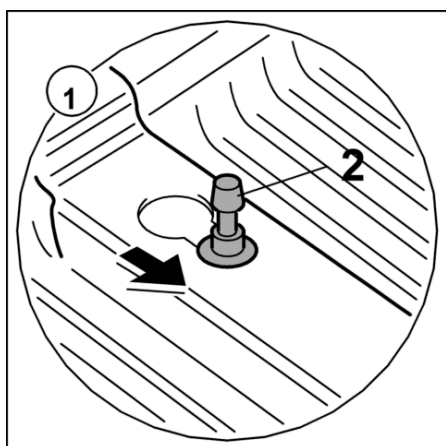
Installation Location:

1. Check fixing clips [-2-](#) for deformation, replace if necessary.

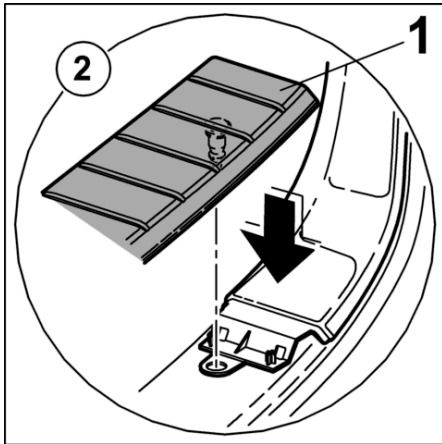
2. Clip cover for lock carrier **-1-** into place at the fastening points.

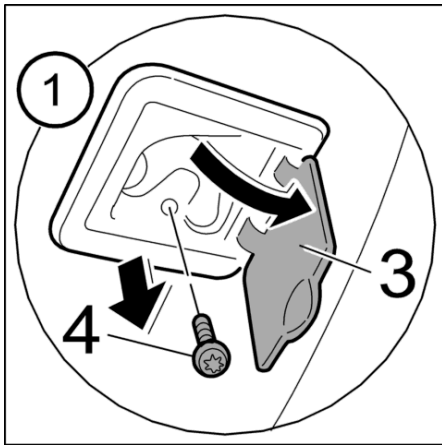
2. Open cover for luggage compartment net partition -3- .

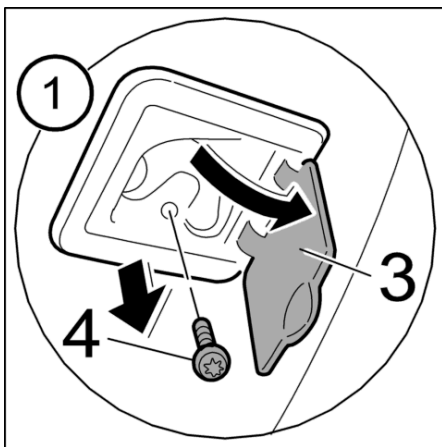
3. Unscrew fastening screw -4- .

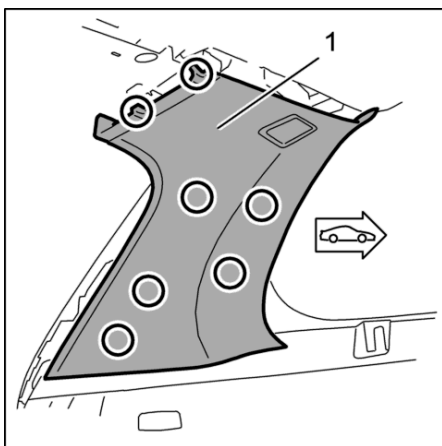
4. Unclip D-pillar trim -Kreise- from the interior D-pillar at the marked areas. To do so, raise trim slightly -arrow- and lever out the fastening clips -2- using a screwdriver.

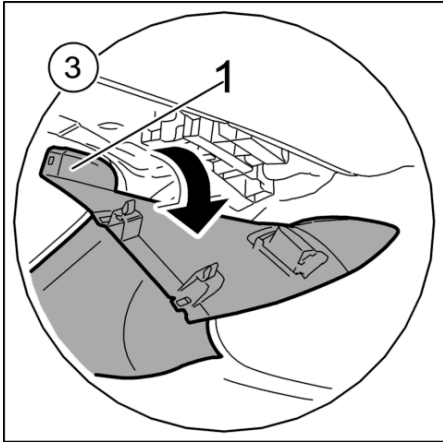
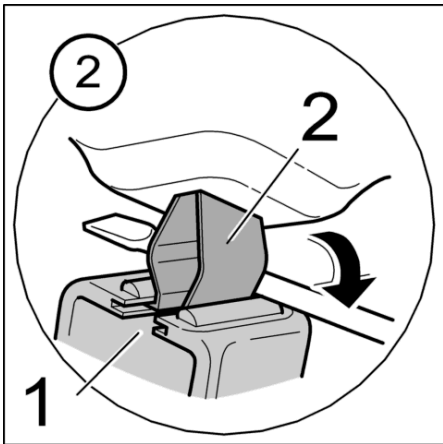
Unclipping top fastening clips

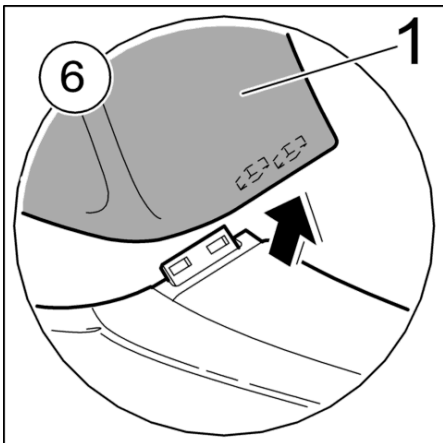
5. Unclip D-pillar trim -1- where it joins rear side trim -arrow- , -arrow-

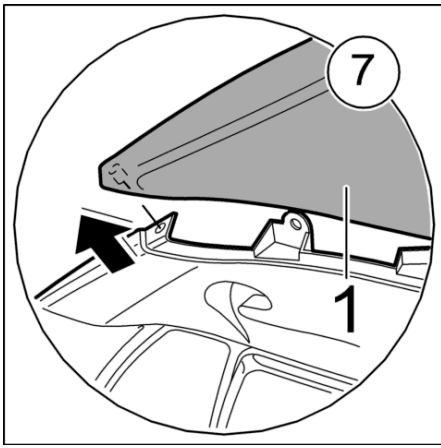
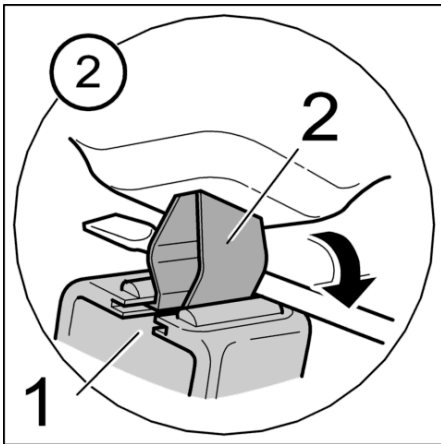
Unclipping bottom left fastening clips.

6. Unclip D-pillar trim -1- from interior D-pillar at the bottom. To do so, raise trim slightly and lever out the fastening clips -2- using a screwdriver.

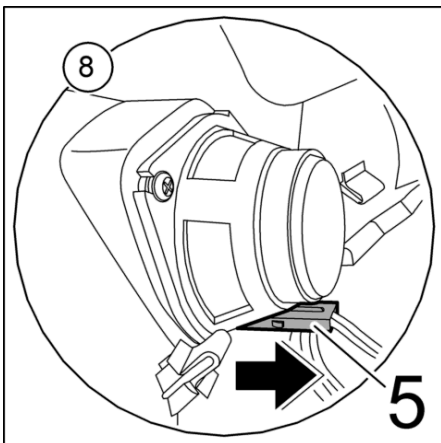
7. Only in vehicles with Bose sound system: Pull off plug -5- from the loudspeaker

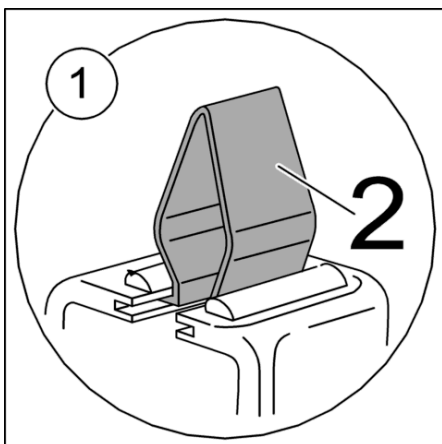
1. Check fastening clips [-2-](#) for deformation; replace if necessary.

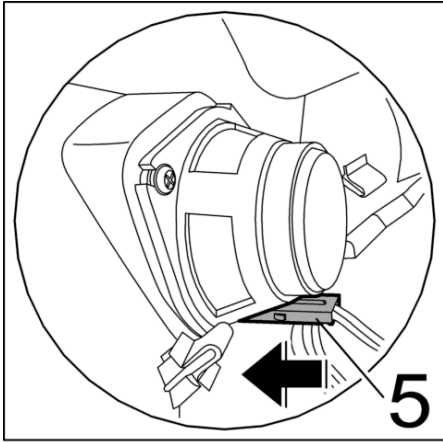
2. Only in vehicles with Bose sound system: Pull connector [-5-](#) away from the speaker

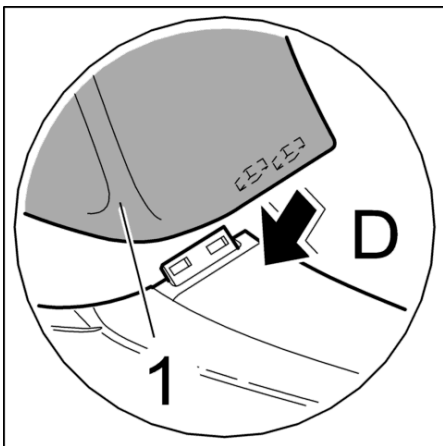
3. Engage D-pillar trim at connection to rear side trim [-arrow D-](#) and hook into place at front edge of D-pillar [-arrow A-](#) .

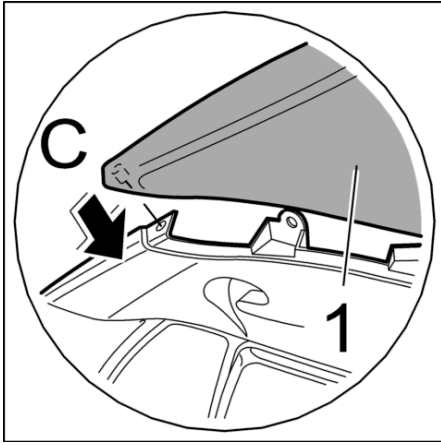
4. Engage rear section of D-pillar trim to rear side trim -arrow C- and hook into place at rear edge of D-pillar -arrow B-.

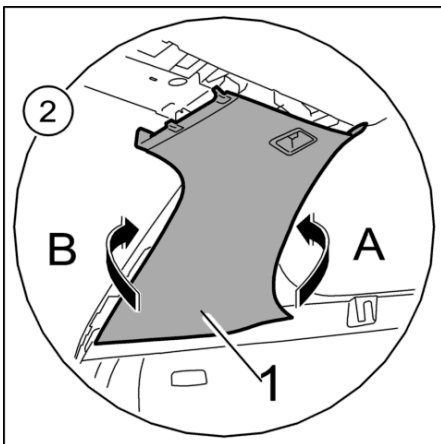
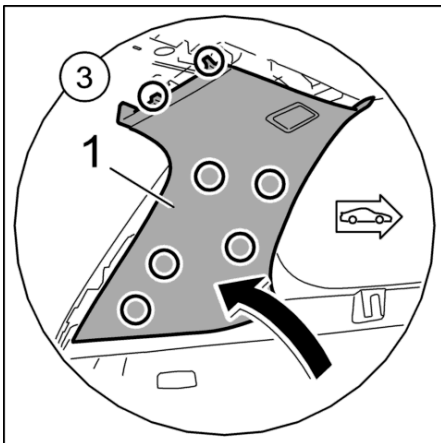
5. Clip D-pillar trim -1- into inside of D-pillar at the marked areas -2-.

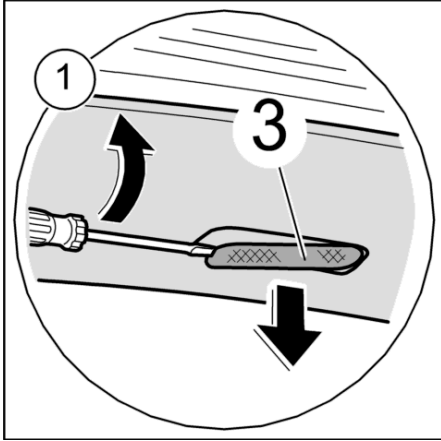
1. Unclip courtesy lights [-3-](#) on the headliner.

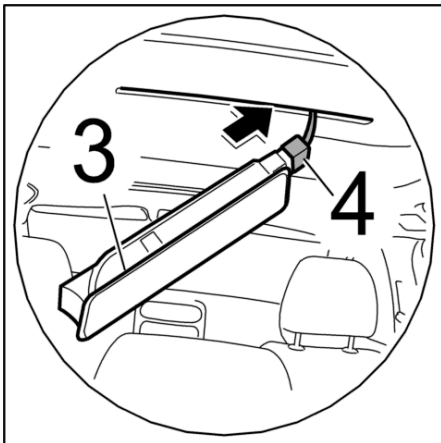
2. Pull off plug [-4-](#).

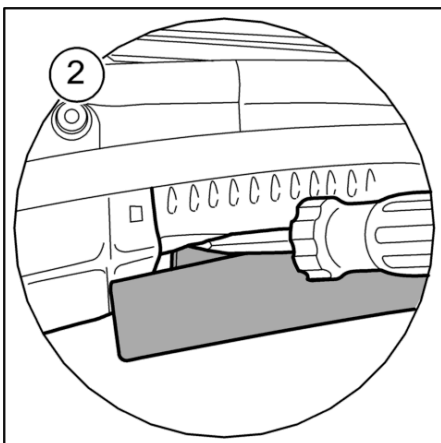
3. Unclip headliner at marked positions. To do so, lift the lining slightly at the rear and lever the

clip connection -2- out using a screwdriver.

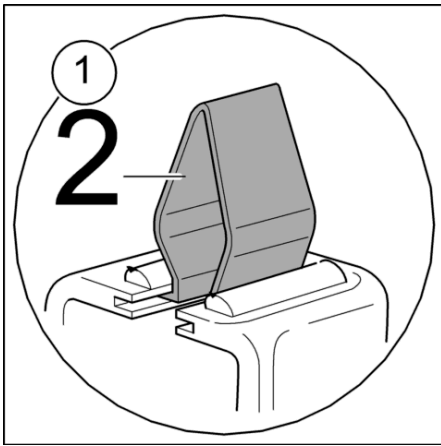
1. Check fixing clips [-2-](#) for deformation, replacing if necessary.
2. Clip headliner into the steel frame at the marked positions.

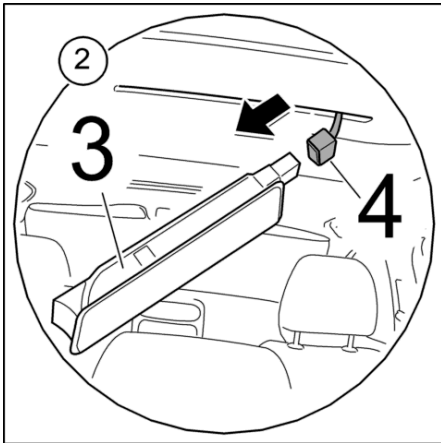
3. Connect plug [-4-](#).

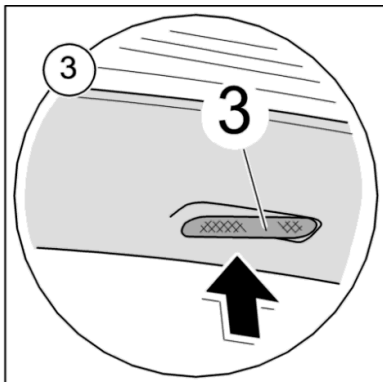
4. Connect interior light [-3-](#) at the roof connection.
